HOLLANDSCHE VLOEREN®

03582 **GERRIT VISSER**

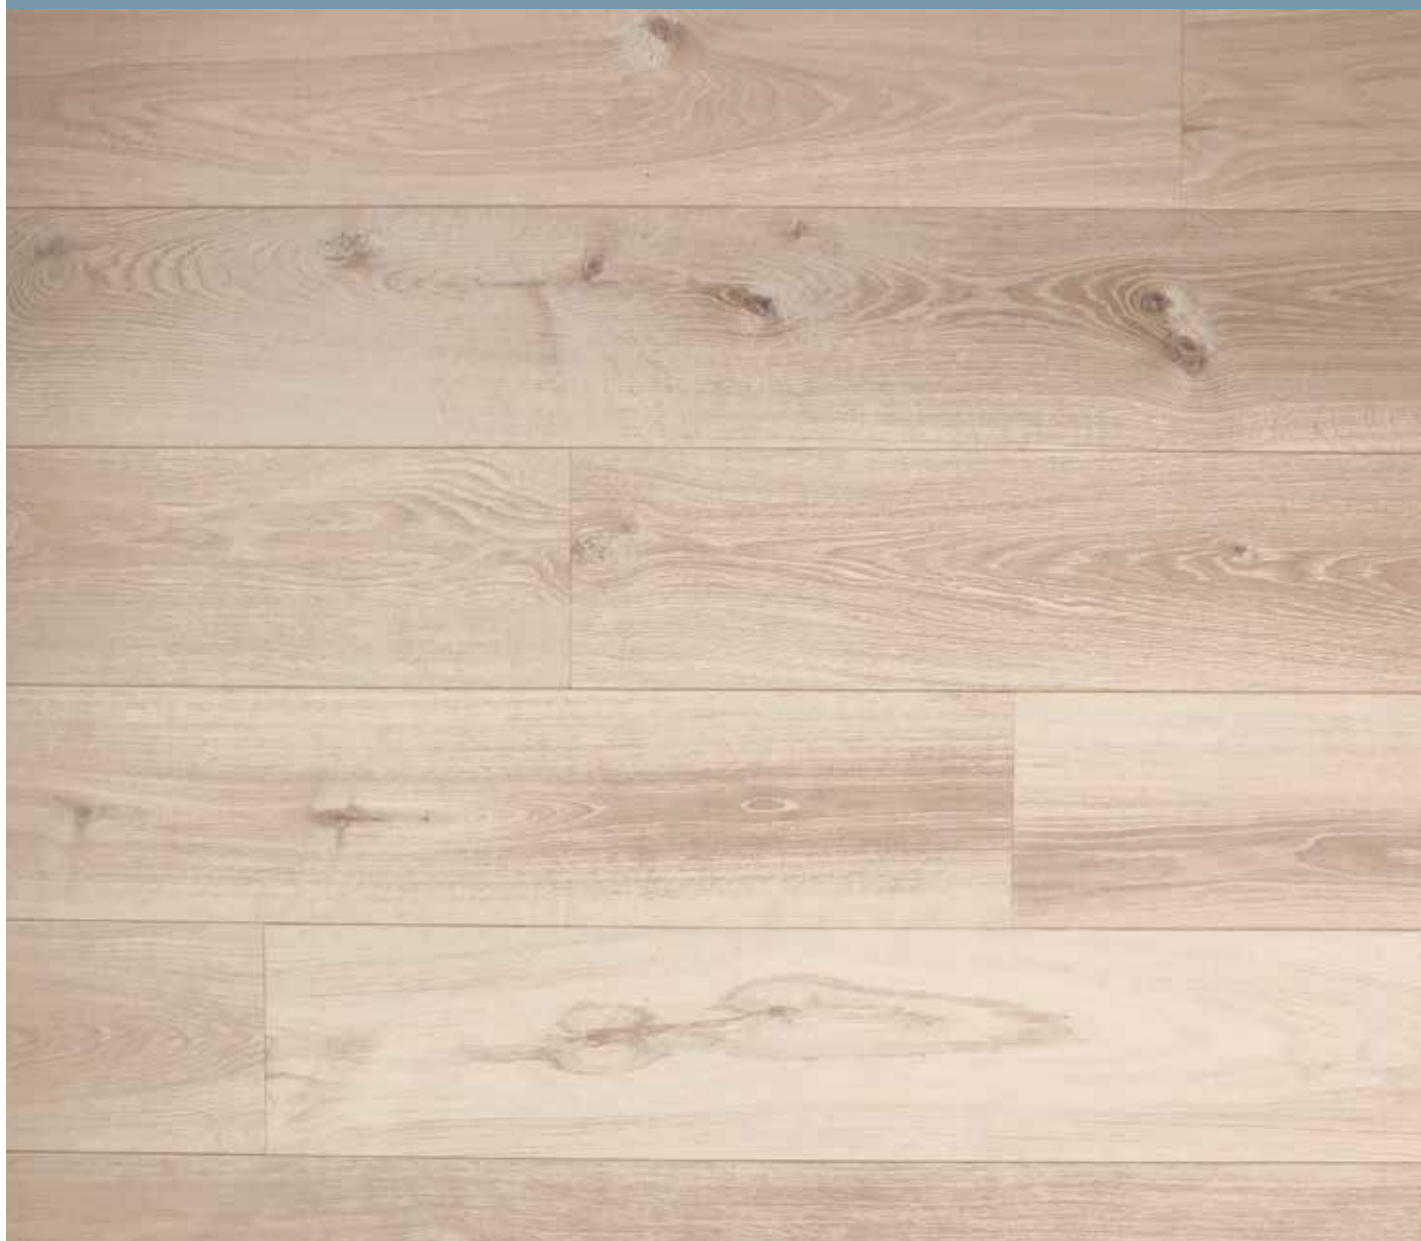
KLEURVOORBEELD

Dit is een foto voor drukwerk. De werkelijke kleur van het hout kan afwijken.
